Sanierung der evangelischen Kirche in Orsoy

Gutachterlicher Aufriß der Schäden

Ursachen, Entwicklung
und Gegenmaßnahmen

Grundlagen, Projektskizze,
Kostenschätzung

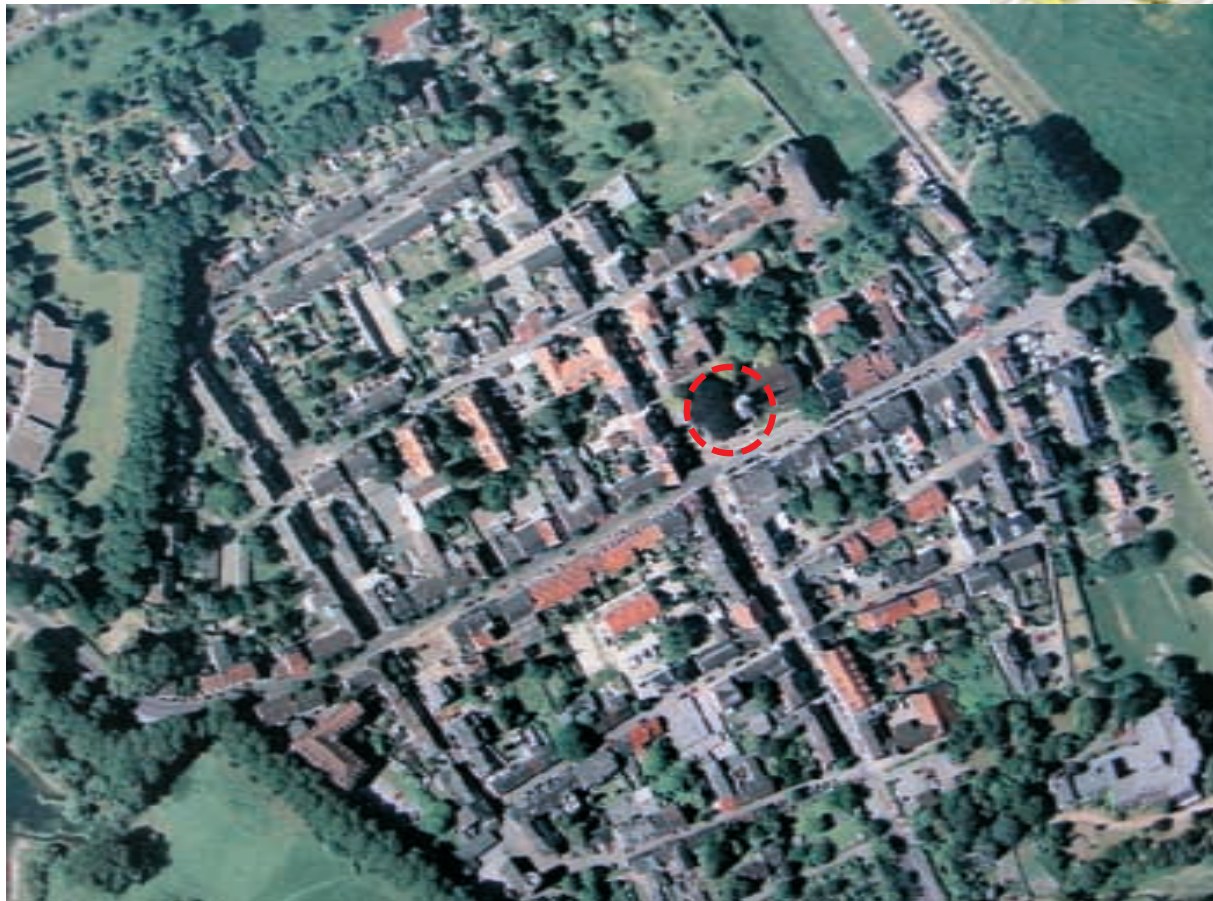
Situation der Sakristei, erb. 1962
(soll abgerissen werden)

Im Zusammenhang der geschilderten Maßnahmen ist der abgängige südöstliche Sakristeianbau aus den 60er Jahren des vorigen Jahrhunderts abzureißen, und wie es ebenfalls der Wunsch der Kirchengemeinde ist, die vorhandene Orgel an ihren ursprünglichen Platz auf einer westlichen (jetzt neuen modernen) Empore aufzustellen.

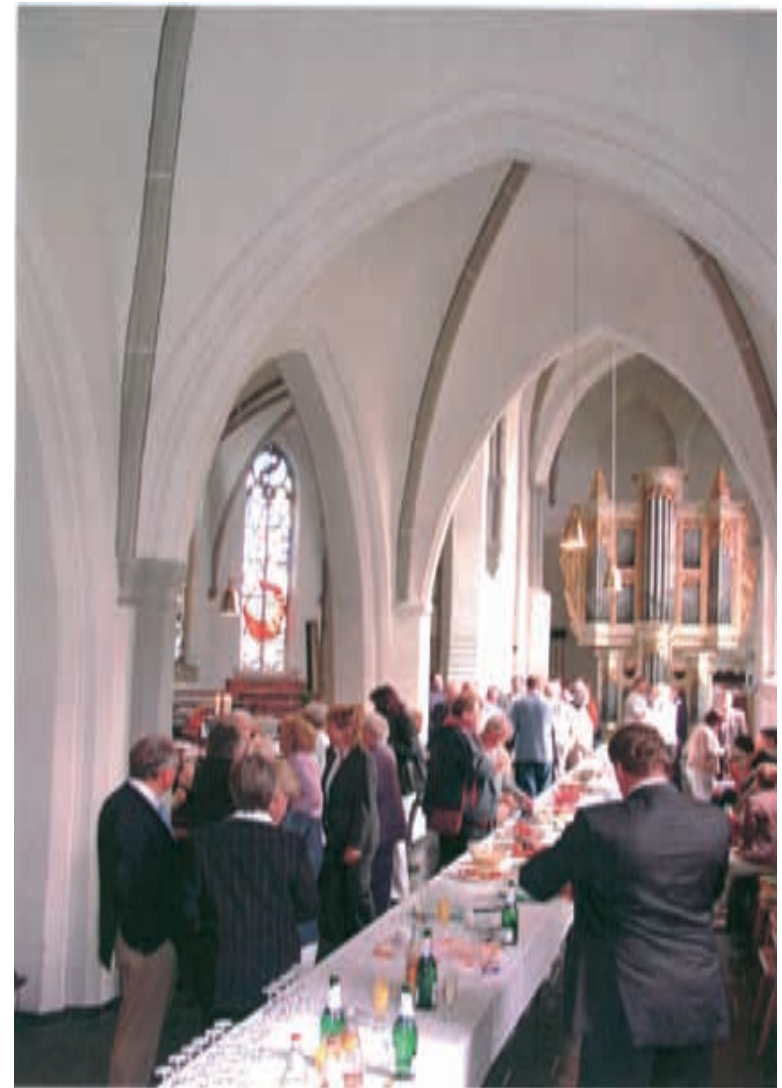
Verabschiedung des langjährigen Organisten Horst Zeus am 20. Mai 2007.
Geselligkeit nach dem Festgottesdienst im südlichen Seitenschiff.
(Im Hintergrund die „unglückliche Position“ der historischen Orgel, welche auf dem Boden steht.)
